ÖSTERREICHISCHE ZEITSCHRIFT FÜR DENKMALPFLEGE

DIE VERÄNDERUNGEN IN DER STIFTSKIRCHE IN HEILIGENKREUZ

VON JOSEF ZYKAN

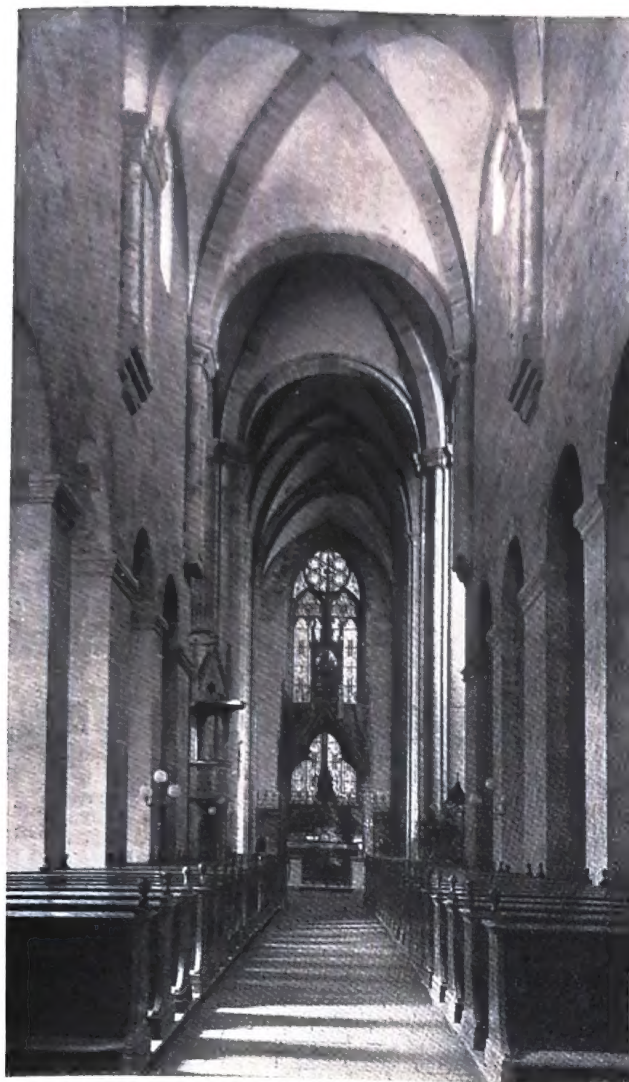
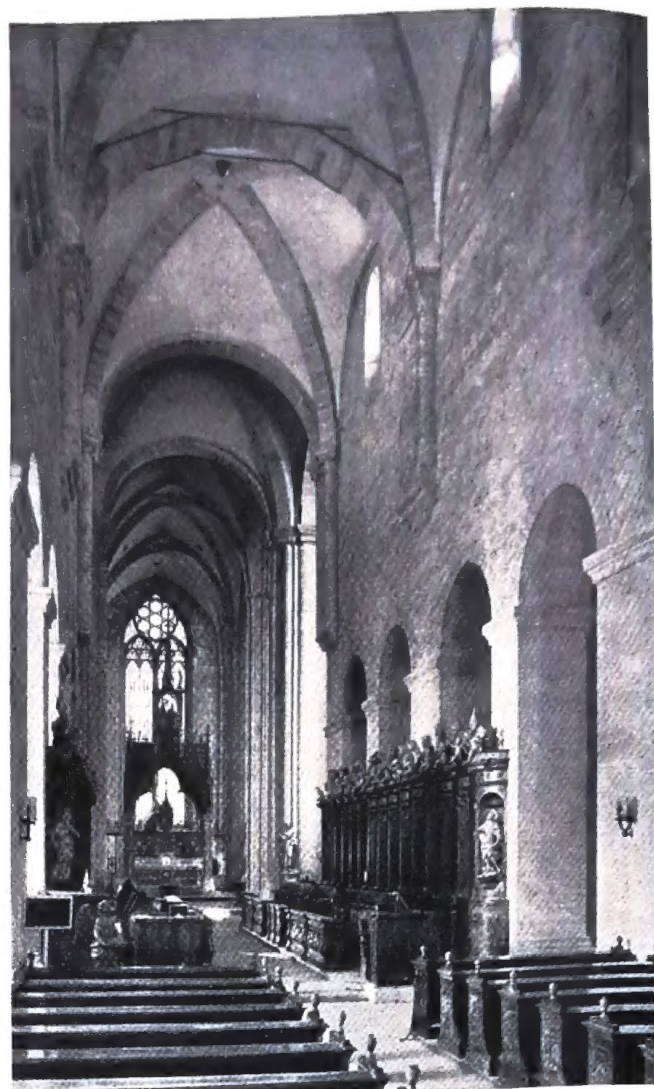
63, 64. Heiligenkreuz, Stiftskirche. Inneres gegen Osten vor und nach der Wiederaufstellung des Chorgestühls von Giuliani und Entfernung der Kanzel

Von den Aufsatzbüsten waren zwei nach Stift Neukloster gekommen und befinden sich heute wieder im Stiftsmuseum Heiligenkreuz, eine Büste scheint im Bayrischen Museum in München gelandet zu sein. So konnten nur die auf dem Chor vorhandenen gewesenen achtundzwanzig Stallen im Vorchor aufgestellt werden; vor ihnen wurden noch vierunddreißig neue Sitzmöglichkeiten geschaffen (Abb. 64).

Als weitere Konsequenz der bisher durchgeführten Veränderungen erscheint die Entfernung der aus weißem Marmor von Avanzo geschaffenen Kanzel. Dieser Gegenstand hatte immer in ungehörlicher Weise das Auge des Besuchers auf sich gelenkt (Abb. 63) und wirkte in seiner ungeschlachten Aufdringlichkeit überaus störend. Durch die Entfernung dieser nur im Material kostbaren Kanzel ist der Raum im Querschiff freier geworden. Weniger störend wirkt der mächtige Hochaltar Avanzos, dessen Entfernung wohl überlegt werden müßte, da die Gefahr besteht, daß etwas Besseres heute nicht geschaffen werden kann und daß der Chorraum ohne diesen Ziborienaltar leer wirkt. Es käme wohl nach Entfernung des Ziboriums das große Fenster in der Achse an der Ostwand des Chors zur Geltung, doch sind dort die alten Glasgemälde nicht mehr vorhanden, auch steht dort nicht mehr der barocke Altar mit dem Altarblatt Rottmayrs. Der Blick würde sich ins Leere verlieren.

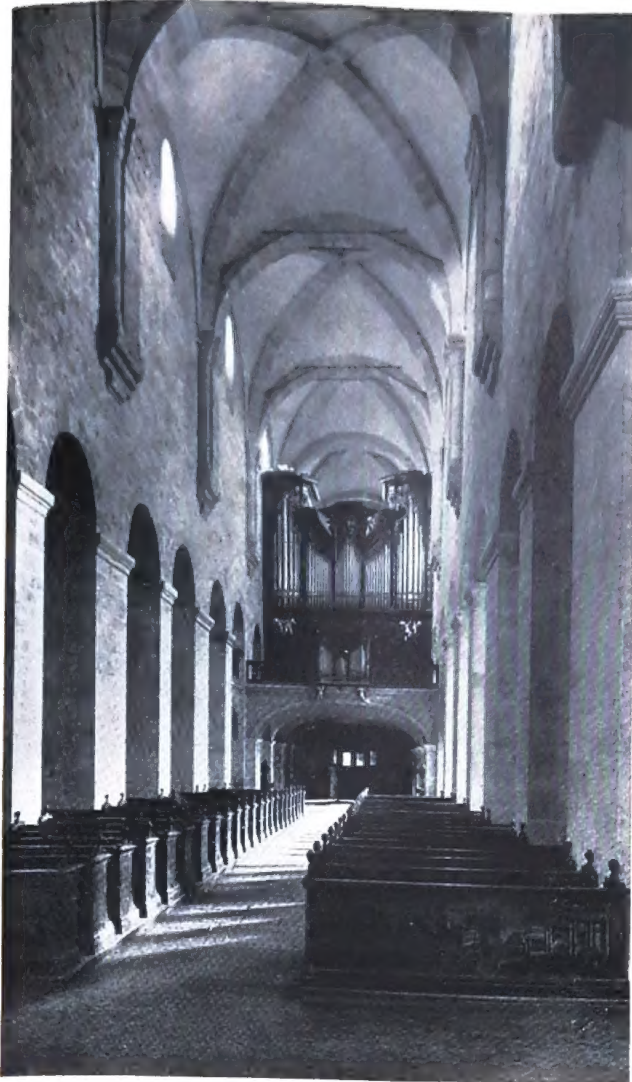
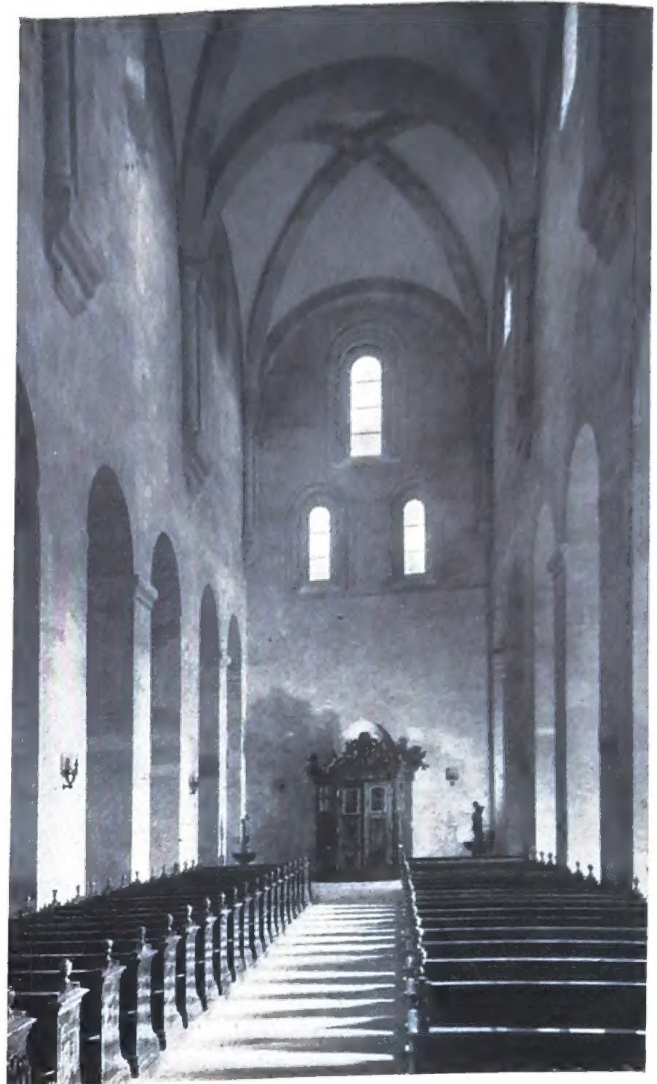
65, 66. Heiligenkreuz, Stiftskirche. Inneres gegen Westen vor und nach Entfernung der Orgelempore

oder ein ganzes Joch einschränken können. Bei einer solchen Zurückversetzung der Orgel wäre aber die Lichtwirkung der drei romanischen Fenster der Westwand verlorengegangen. Gerade die architektonische Gestaltung der Westwand war aber den Stiftsgeistlichen vom Chor auf der Orgelempore sehr vertraut gewesen. So kam man nach langen Überlegungen zu dem Entschlusse, die Orgelempore zur Gänze zu entfernen und einen Zustand im Westen der Kirche herzustellen, der dem hochmittelalterlichen Bestand entsprach. Es war für die Denkmalpflege nicht leicht, sich zu diesem Entschluß durchzuringen, da immerhin damit ein Zustand, der seit 1804 bestanden und seine barocken Vorläufer hatte, ausgetilgt werden sollte. Der architektonische Gewinn, den der Raum nun mit seinen ursprünglichen Proportionen zeigt, ist aber so bedeutend, daß der Verlust des gewohnten Bildes verschmerzt werden kann. Ein kleiner barocker Windfang mit einer Bekrönung von Giuliani ist heute neben der großartigen Komposition der drei Rundbogenfenster das einzige Ziermotiv der Westwand (Abb. 66).

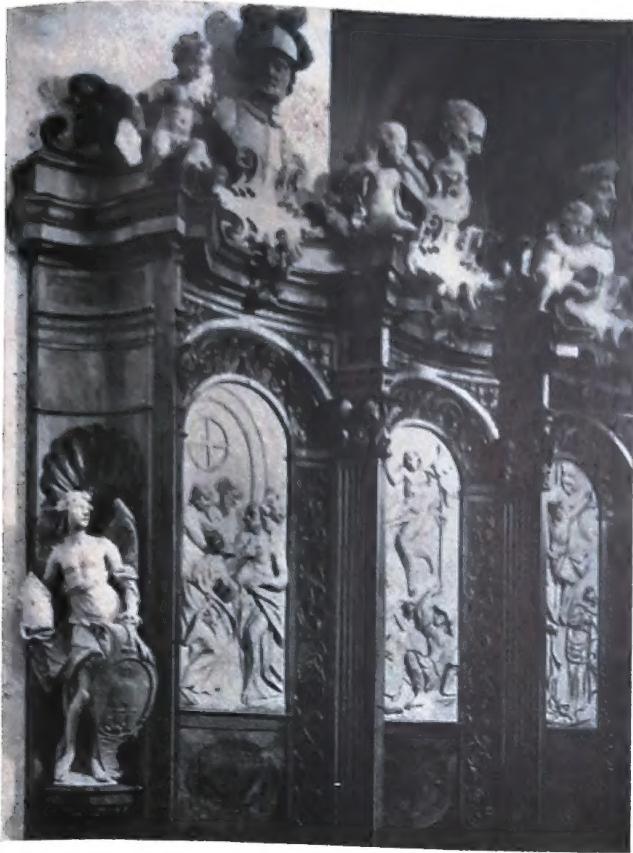
69. Chorgestühl von Giuliani.
Südostecke nach dem Einbau im Langhaus

Durch das Chorgestühl werden eineinhalb Joche des Langhauses eingenommen. Die architektonische Wirkung ist eine vorzügliche, wobei sich die Bogenstellungen der Architektur weit über das Chorgestühl erheben. An der Rückseite des Gestühls werden in den sich nun bildenden Nischen zwischen den Pfeilern am besten, wie in anderen Zisterzienserkirchen, Beichtstühle anzubringen sein. Auch sollen die beiden Reliefs «Vision der hl. Luitgardis» und «Tod des hl. Benedikt» hier Verwendung finden.

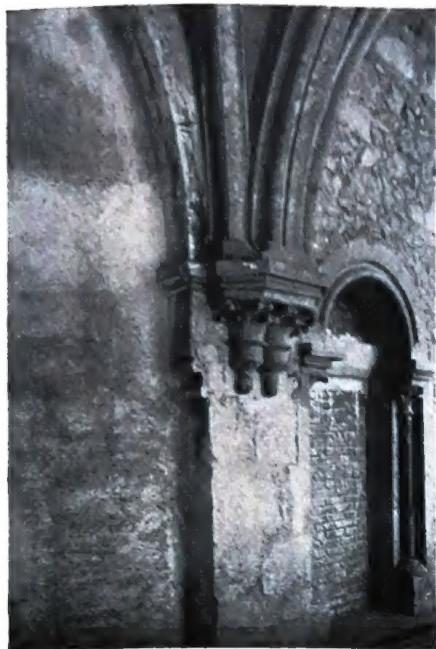
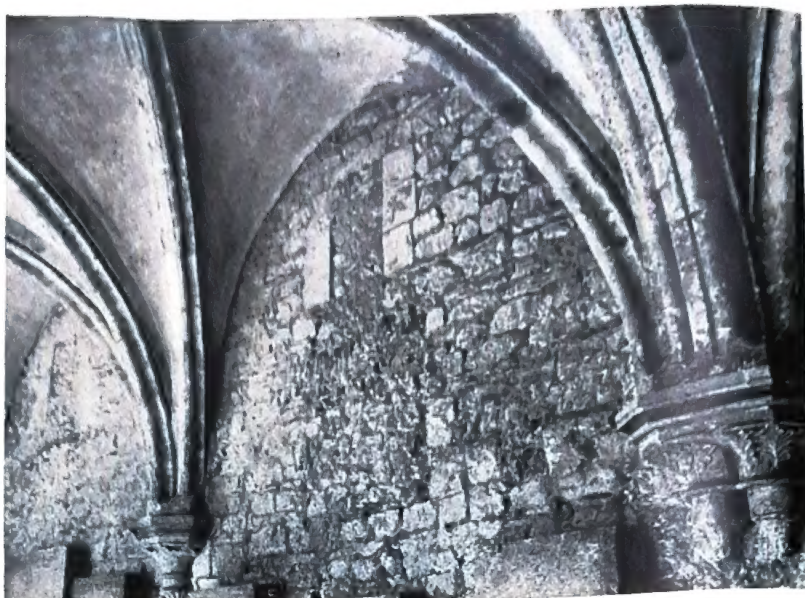
75. Kreuzgang, freigelegte romanische Fenster im Westflügel
Links 74. Kreuzgang, Polychromierungsspuren im Südostjoch

Untersuchungen am Mauerwerk des Kreuzganges selbst zeigen Fenster, die entweder zur Belichtung des (vielleicht mit Holz gedeckten) Konversenganges dienten oder von der Westseite her eine zusätzliche Belichtung für den Kreuzgang schaffen sollten (Abb. 75). Die Achse der Fenster stimmt mit den Achsen des Kreuzganges nicht genau überein, so daß wir es wohl mit einem Zustand vor Schaffung der Gewölbe zu tun haben dürften, in dem der Kreuzgang nur mit Holz gedeckt war.

Die Untersuchung des Mauerwerkes im Kreuzgang zeigt, daß nur an wenigen Stellen Quadermauerwerk vorhanden war. Hingegen finden sich einige wertvolle Nachweise der romanischen Bemalung in zartem Rosa mit weißen Putzfugen sowie Reste einer späteren Bemalung in Schwarz und Weiß, wahrscheinlich aus dem 16. Jahrhundert, beim sogenannten Süddurchgang in der Südostecke des Kreuzganges (Abb. 74). Auch an den Schlußsteinen konnten umfangreiche Reste alter Bemalungen festgestellt werden, die bei den Restaurierungen des vorigen Jahrhunderts nicht zur Gänze vernichtet worden sind. So findet sich im nördlichen Trakt des Kreuzganges an einem Schlußstein mit Blattrosetten roter Grund, grüne Bemalung für die Blätter und Ocker für die Mittelrosette, an einem anderen Schlußstein eine Bemalung von Rankenwerk in Rot und Ocker.

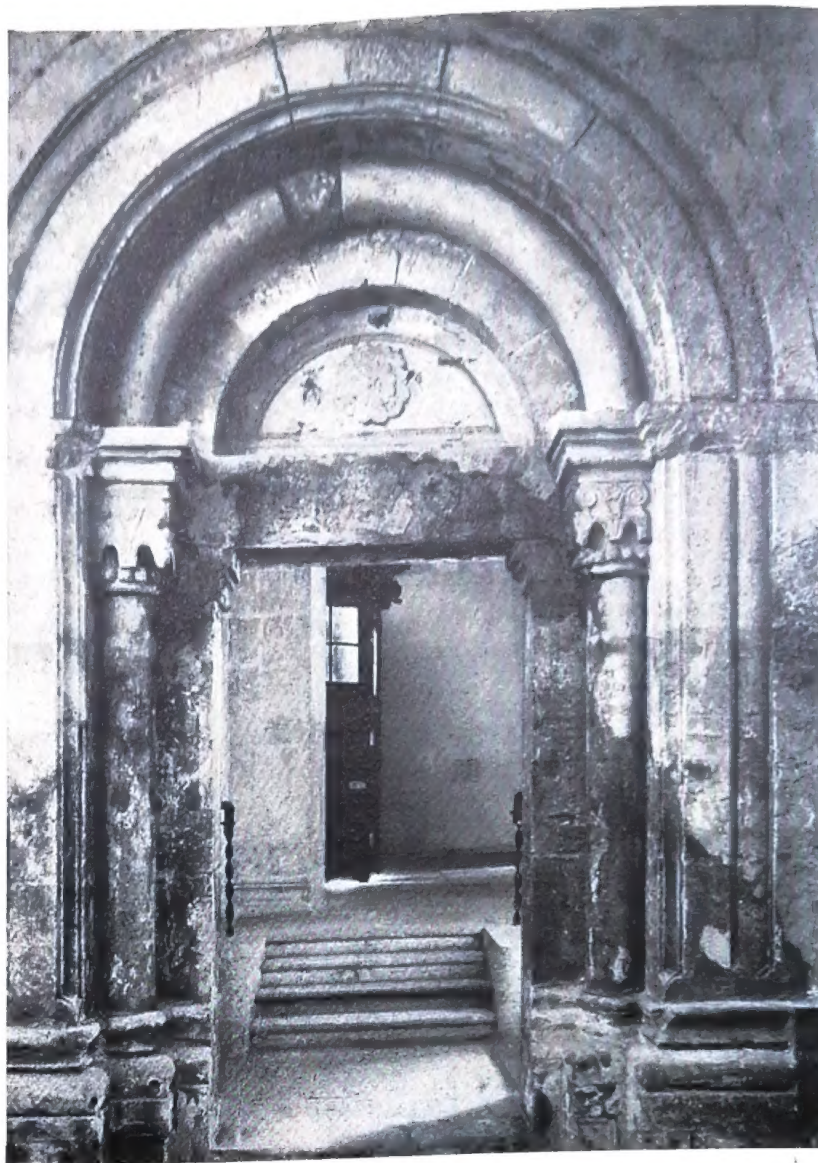
78. Südliches Seitenschiff, Konversenportal von innen

Es war seit langem bekannt, daß sich am westlichen Ende des südlichen Seitenschiffes ein vermauertes romanisches Portal befand, dessen Rundbogen über einem Kellergewölbe von den Stiftsräumen aus sichtbar war⁶. Die gänzliche Freilegung des Portals durch Entfernung des Kellergewölbes und die Verbindung des anschließenden Raumes mit der Kirche stellt eine weitere Bereicherung dar (Abb. 78). Es mußte mit einigen Stufen ein Abgang geschaffen werden, um das Niveau des Nebenraumes zu erreichen. Das Portal dürfte ursprünglich ins Freie geführt haben, der Kreuzgang reicht nicht bis an die Westfassade der Kirche heran. Dieser Vorsprung der Kirche ermöglichte die Anbringung eines Portals, durch das wahrscheinlich die Konversen die Kirche betraten. Die Polychromierungsreste an der Außenseite dieses Vorsprungs beweisen, daß wohl die gesamte Außenerscheinung der Kirche in roten Quadern mit weißen Fugen gehalten war. Diese Bemalung läßt sich in Spuren auch an der zurückliegenden Außenseite des Kreuzganges nachweisen. Hier fand sich auch, durch eine später eingebrochene Öffnung leider teilweise angeschlagen, ein frühgotisches Fresko mit einer Darstellung des Gekreuzigten. Erst in barocker Zeit, bei Errichtung der Prälatur, scheint die Mauer in der Flucht der Westfassade aufgerichtet worden zu sein. Später wurde durch eine Unterteilung in zwei Geschosse das Portal fast gänzlich zum Verschwinden gebracht. Durch die Entfernung des Gewölbes und durch die Aufführung einer Mauer ergibt sich nun ein kleiner intimer Raum, der vom südlichen Seitenschiff aus zu betreten ist und durch Aufstellung einer Marienstatue kultlich wieder belebt werden soll.
